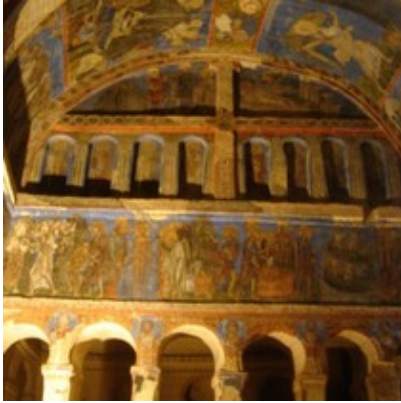
Церковь Чанли Килисе в Каппадокии демонстрирует множество черт, которые кажутся восходящими к архитектуре Константинополя. Однако ее упрощенная плановая схема лишена дополнительных ячеек, дополнявших в зданиях типа вписанного креста трехчастную структуру алтарной части и являвшихся почти обязательными в столице; в изначальном виде она не имела и нартекса. Отсутствие этих черт резко отличает здание, несмотря на его столичный налет, от подобных сооружений Константинополя.
